# **Das Luftfahrt-Bundesamt weist auf vermehrte Ereignisse beim Betrieb von Flugzeugen mit Rotax-Motoren hin**

**Datum** 14.08.2023

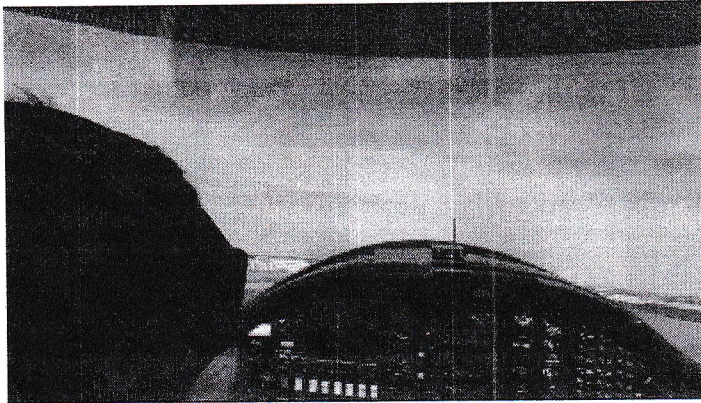
Unter folgendem Link finden Sie weiterhin die Videoaufnahme von einem Flug mit ähnlicher Motorstörung. Für die Veröffentlichung hat das LBA die Erlaubnis der beteiligten Personen eingeholt:
